Länsstyrelsen  
Skåne

# Åtgärder för fria vandringsvägar

Degerberga, 2020-03-04

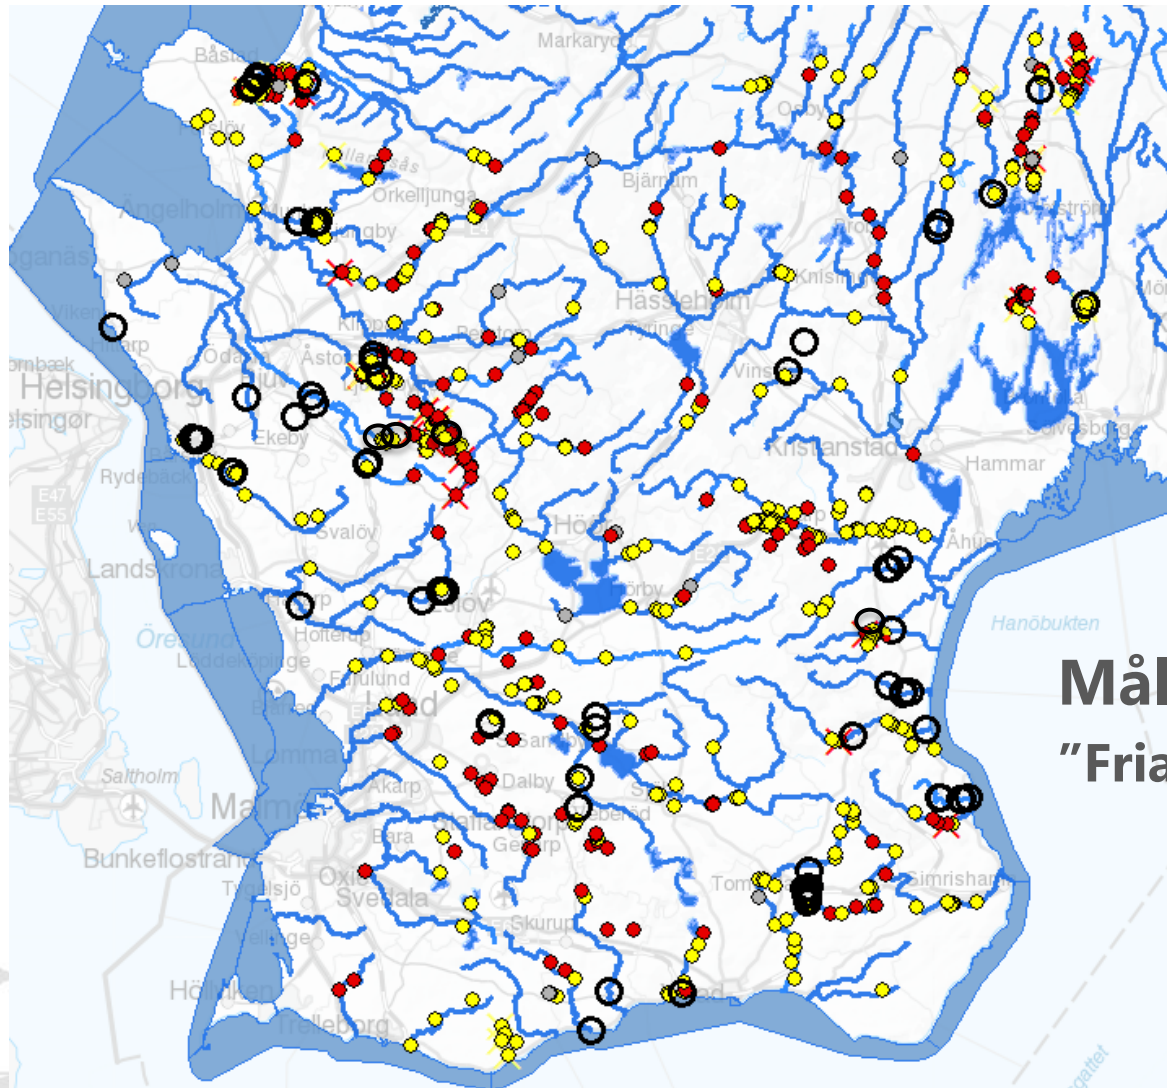
# Kända vandringshinder i Skåne

- Definitivt
- Partiellt
- ◻ Naturligt definitivt hinder
- ◻ Naturligt partiellt hinder
- Åtgärdat hinder
- Vattenförekomst

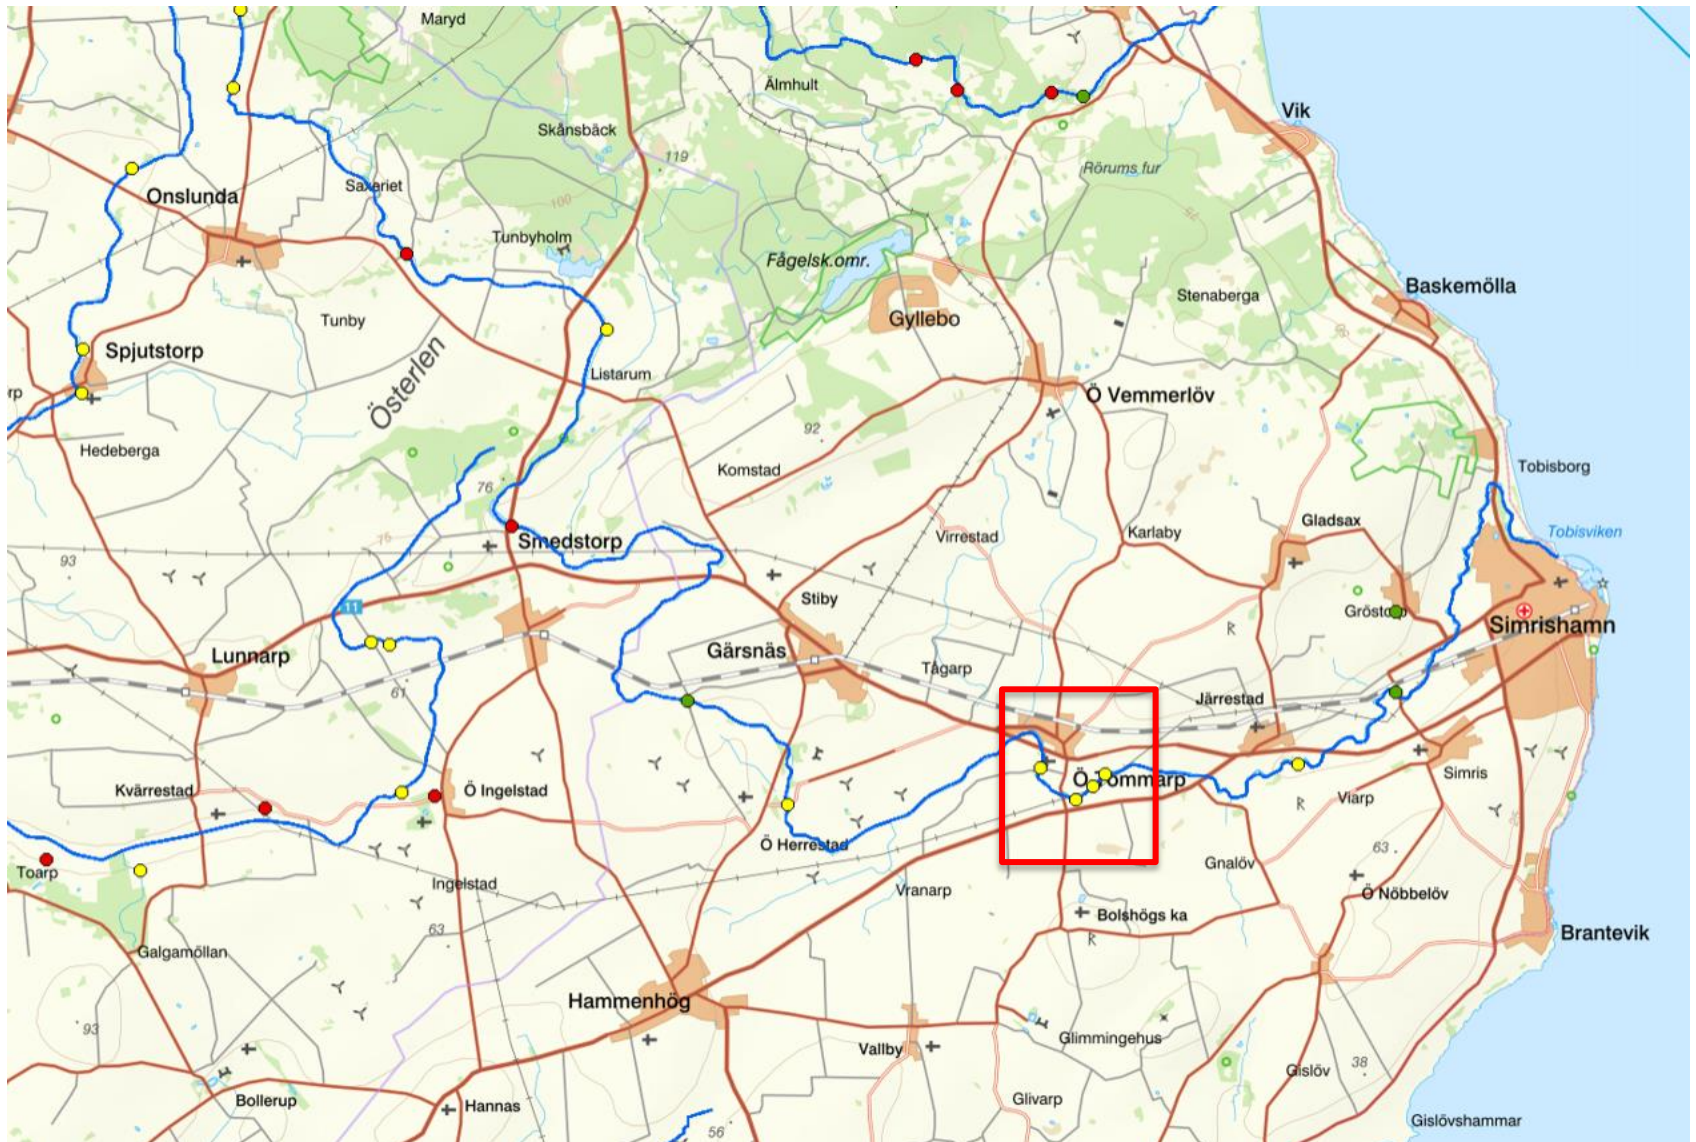
# Ullspinneriet, Tommarpsån

## 7. Ullspinneriet

Det finns belägg för en kvarn på platsen 1161. Ullspinneriet byggdes 1868.

Spinneri- och bostadslänga. Ullspinneriet med bevarad & fungerande utrustning. Dam, damnvall och vattenvägar.

Välbevarad spinnerimiljö med högt teknikhistoriskt värde, stort kunnande och upplevelsevärde. Kvarnhistoria med lång kontinuitet ända från 1100-talet.

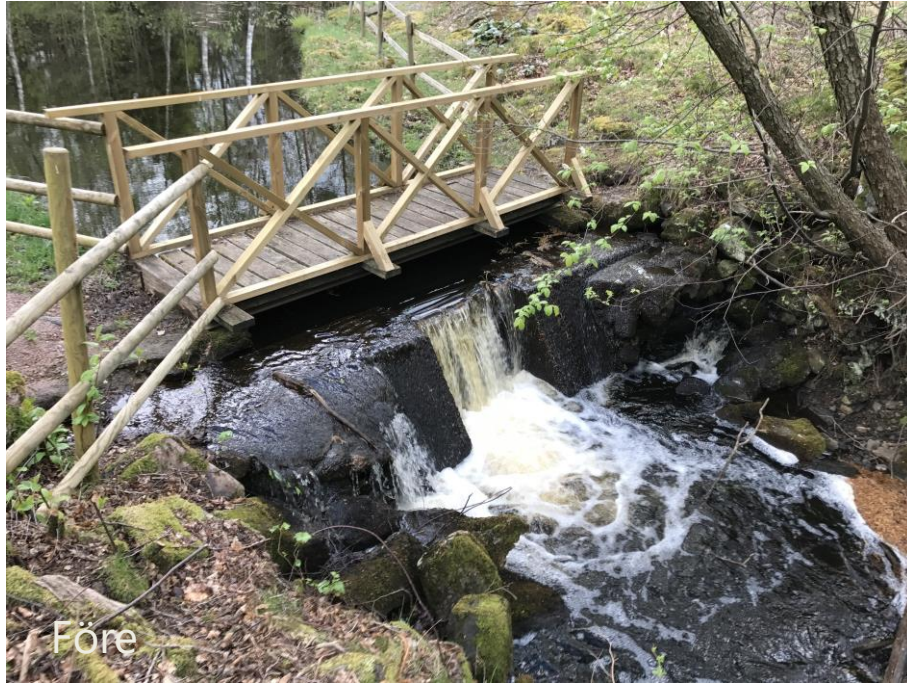
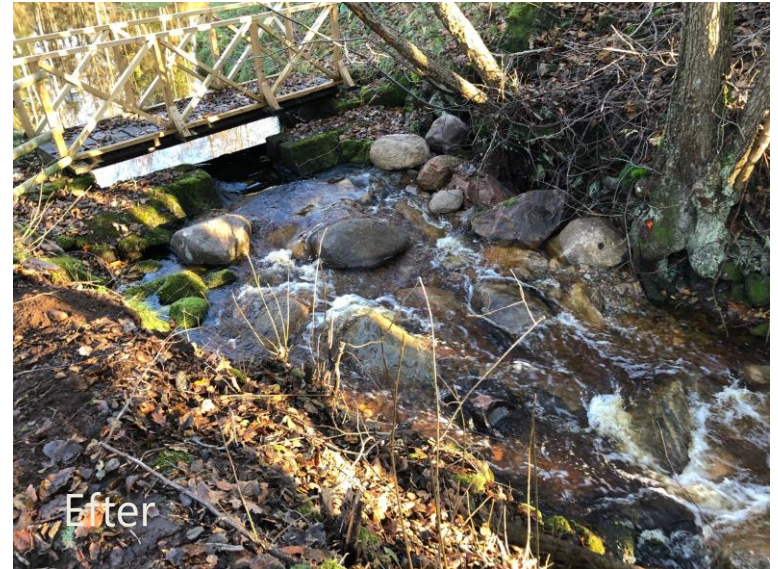
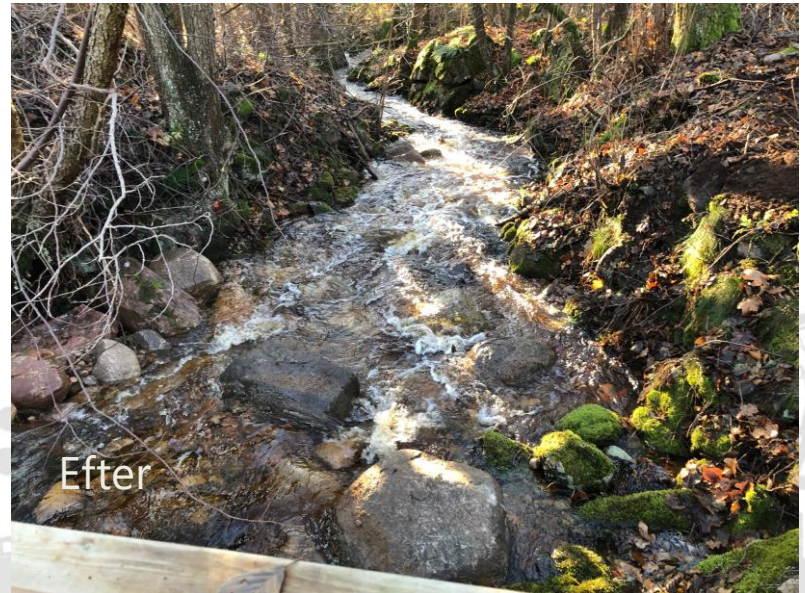
# Hammarforsen, Snällersån

## Upptäckling

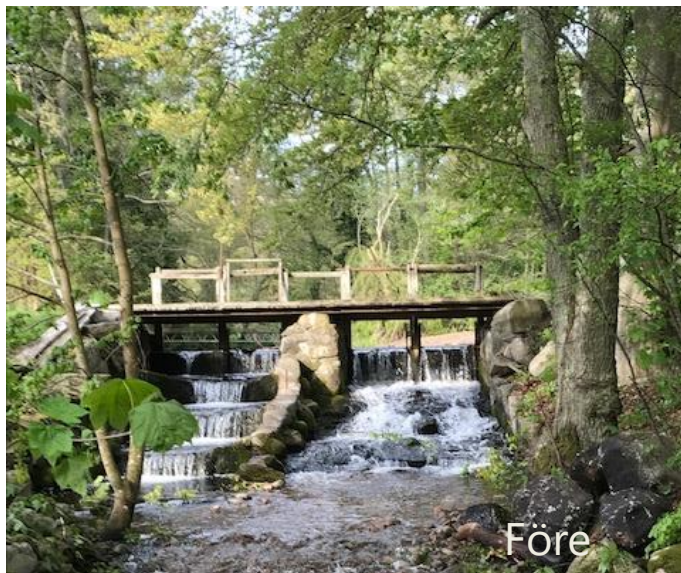
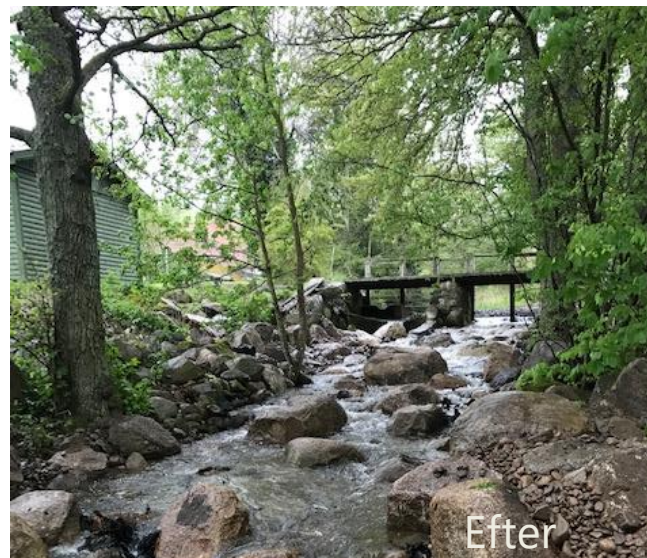
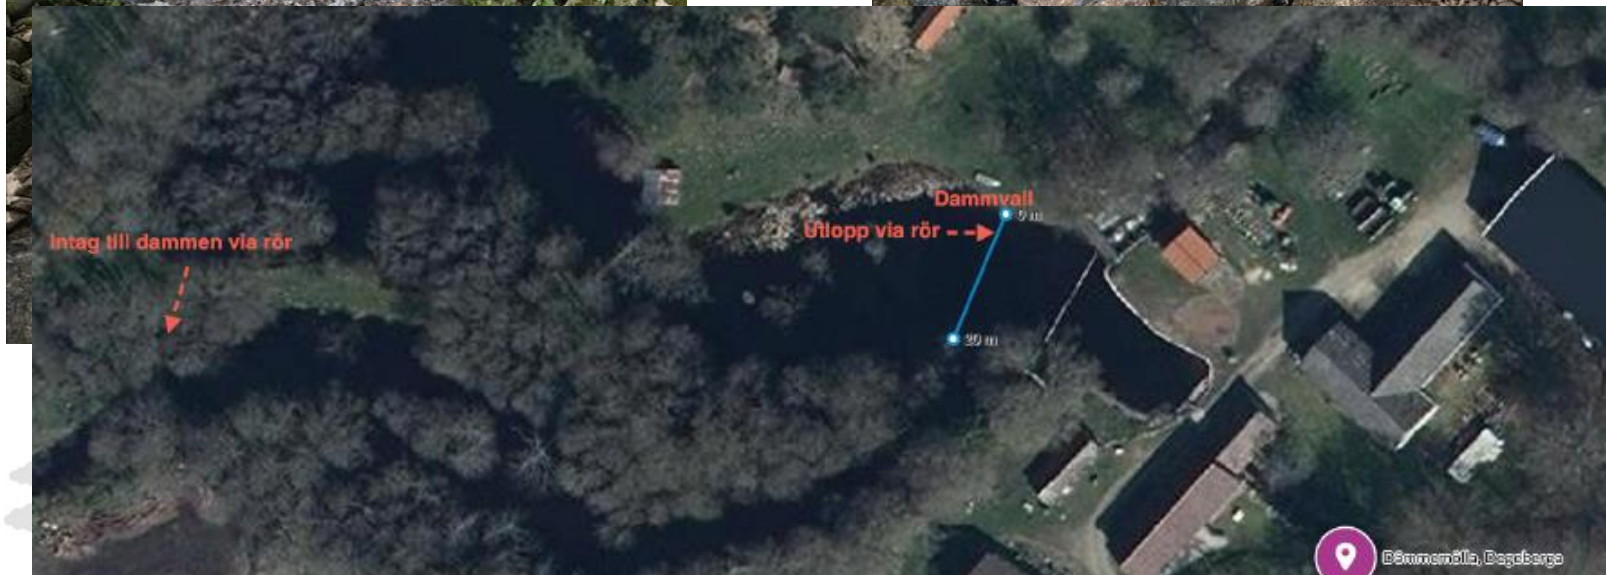
# Dämmemölla, Segesholmsån

Partiell avsänkning med  
upptröskling + sidodamm
