Byggnadstegel av torv

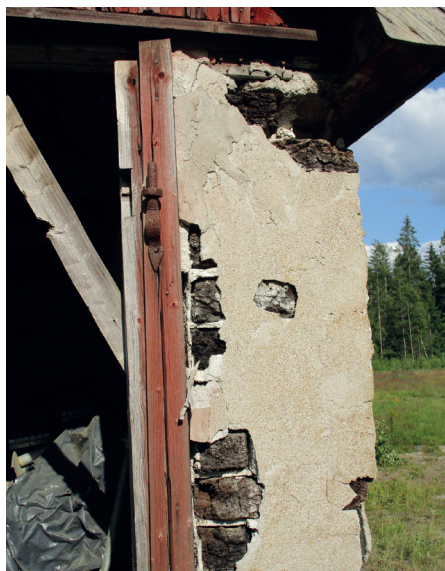
Lokstallets frontsida har varit täckt av kraftiga dörrar. Endast dörrkarmen med sina gångjärnsfästen syns idag.

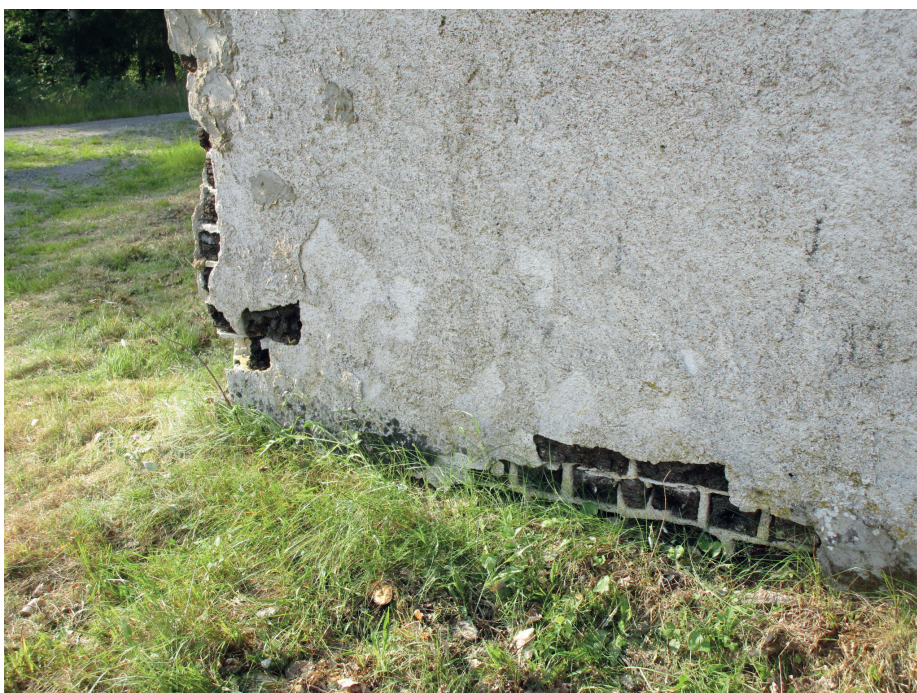
Här syns den ruffliga ytan på väggen och de raka fogarna mellan "torvtegel".

Den byggnad vi hade framför oss presenterades som ett före detta lokstall för två lok. Det består av tre väggar murade av "torvtegel". Ut- och insidan av väggarna är väl putsade med något slags kalkbruk – på utsidan är ytan rufflig och invändigt är den slätputsad. Väggarna är murade på bastanta socklar av huggen sten. Väggarnas längd utvändigt uppmättes till 4,9 m, bredden till 4,6 m och väggarnas tjocklek

Några skador i putsen på lokstallet har på senare tid orsakats av en skogsmaskin, vilket gjort att putsen fallit av på vissa ställen. Därför kom vi åt att se hur vägarna var murade med "torvtegel" och med bruk mellan de olika lagren.

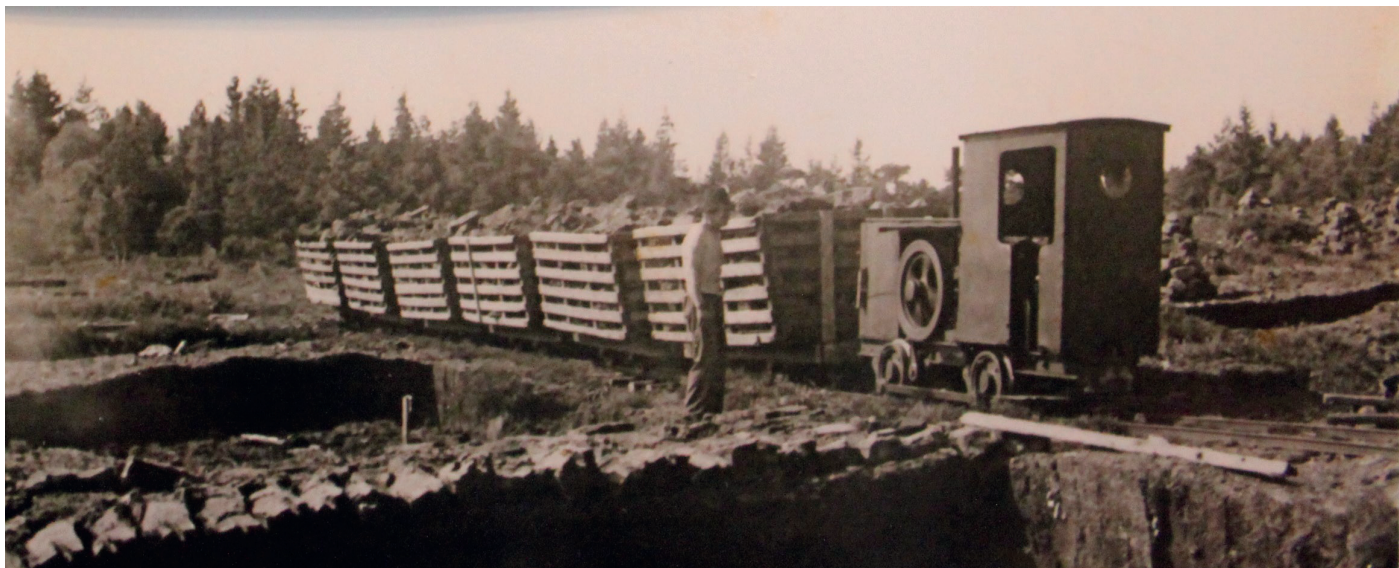
Ur privat arkiv: Ett av Stränghults tidiga torvlök, "måssatåget" som troligen haft sin plats i lokstallet.
